COMPTE RENDU

Objet: Accident mortel du dimanche 12 juin 2022 sur le CD 12 à AUXELLES- BAS.

Réunion sur place le jeudi 16 juin 2022 à 14 :30 h avec : M. le Maire de AUXELLES-BAS, le Conseil Départemental du Territoire de Belfort, la FFMC 90 pour analyser les faits.

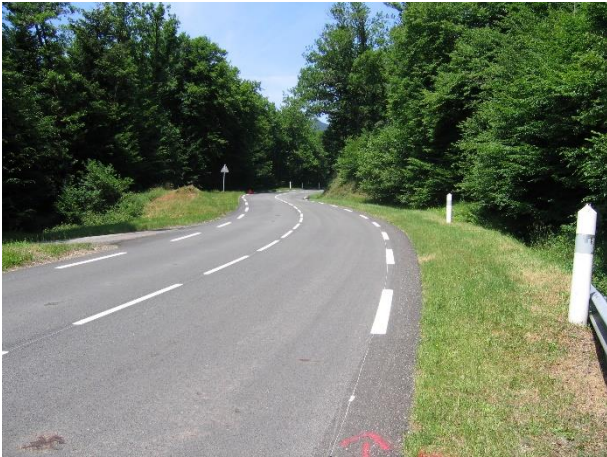
Ce virage ne paraît pas être dangereux. La courbe est large, et la visibilité est très bonne (aucune végétation ne gêne à la vue).

Vue amont du virage

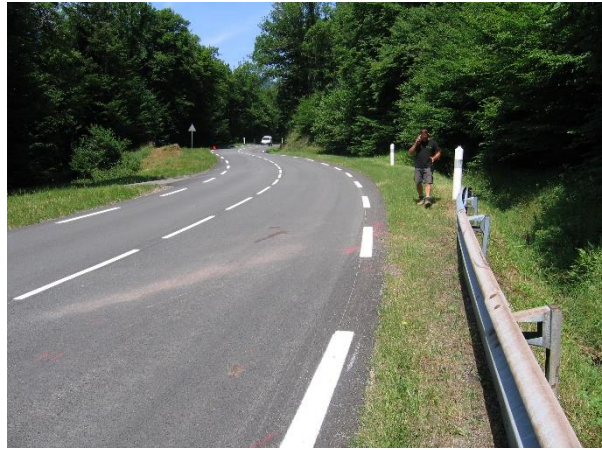
- La première moto la plus proche de l'accotement, a dû essayer d'éviter ce véhicule car, elle a percuté la glissière de sécurité 5 éléments avant la fin (on peut apercevoir des marques de frottement sur celle-ci à cet endroit).
- La deuxième moto plus au centre de la voie, n'a pu éviter le choc avec ce véhicule et c'est trouvé coincée à l'avant gauche du celui-ci et a été trainée sur une vingtaine de mètres (traces sur chaussée).
- La troisième moto c'est retrouvé bloquée entre le véhicule, sous lequel était coincée la deuxième moto et la glissière de sécurité. Le véhicule devait être en « fin de course » car la glissière est très peu endommagée.

Choc première moto

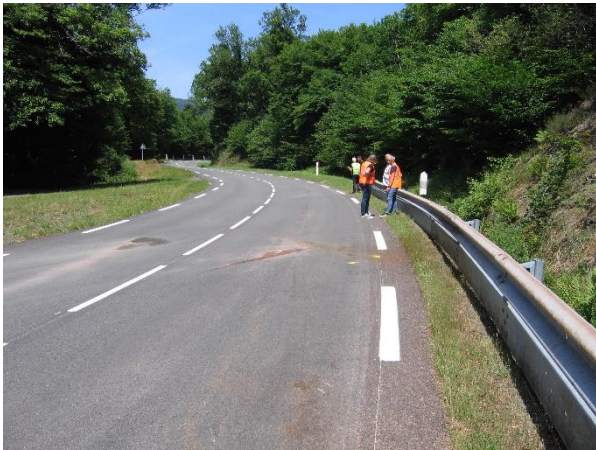
Choc deuxième moto

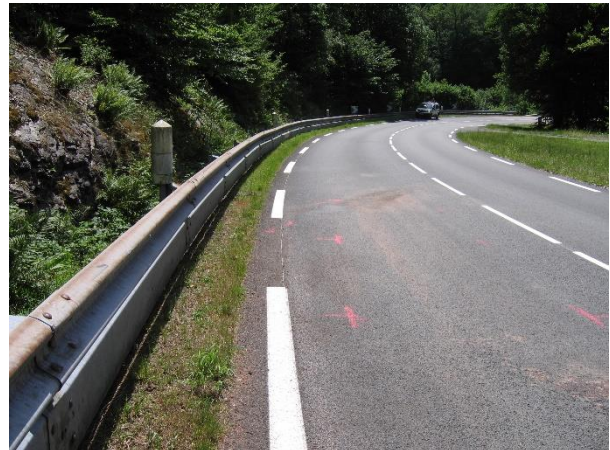
Choc troisième moto
