# COMMUNE D'AUDINCOURT

## Audit voiries dangereuses pour les 2RM

Date : le 2 mars 2023

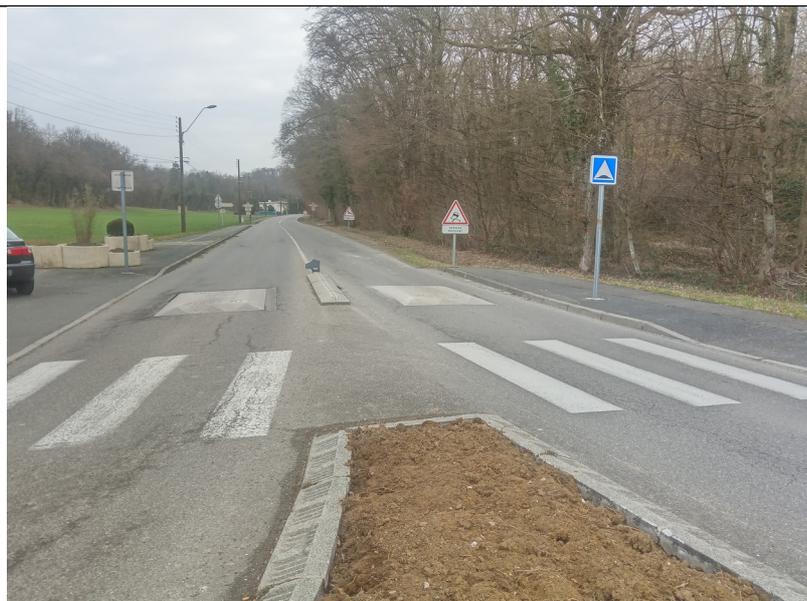
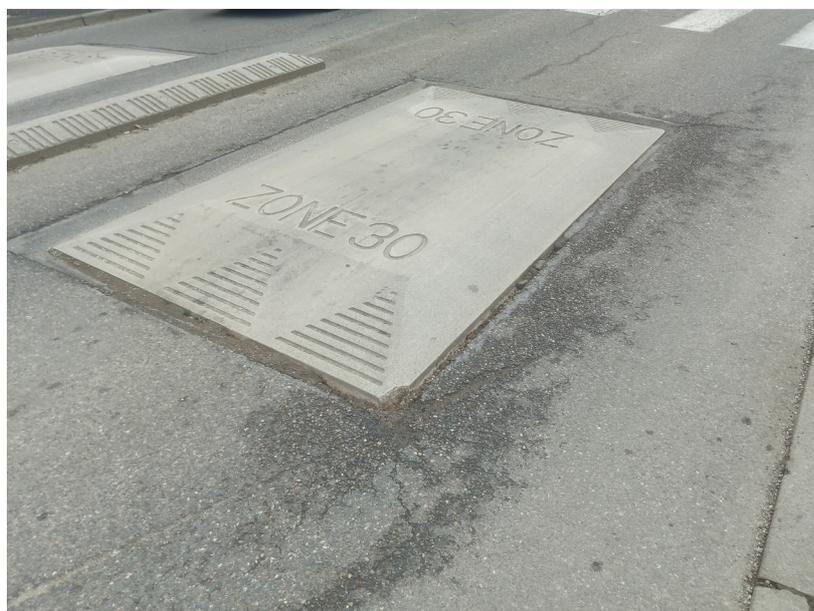
### RD 126 rue de DASLE

A l'entrée de l'agglomération, nous ne comprenons pas trop pourquoi, un coussin « lyonnais » a été réalisé après un passage piéton.

En plus de son inutilité, il est dangereux pour un 2RM (deux roue motorisé) si celui-ci doit freiner sur la peinture de ce passage piéton par temps de pluie.

Par ailleurs, celui réalisé dans le sens DASLE/AUDINCOURT, se dégrade sur le côté droit, laissant apparaître une saignée entre l'ouvrage et la chaussée ainsi qu'un angle ébréché et saillant risquant de provoquer l'éclatement d'un pneu de deux roues.

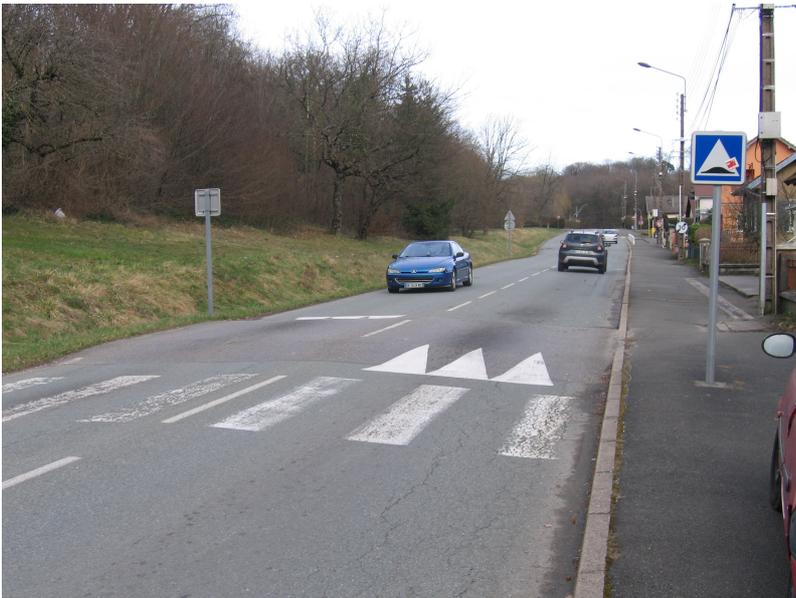
## RD 126 rue de DASLE

Il y a implanté au milieu de la chaussée, un ralentisseur trapézoïdal sans autre aménagement.

Ce type d'ouvrage ne respecte pas le décret 94-447 du 27 mai 1994 et donc de la norme NF P 98-300 (Annexe art 1 : Les ralentisseurs visés au présent décret ne peuvent être isolés. Ils doivent être soit combinés entre eux, soit avec d'autres aménagements concourant à la réduction de la vitesse).

Par ailleurs, la signalisation du radar disposé plus loin n'est pas visible pour les usagers venant du chemin de la Baume.

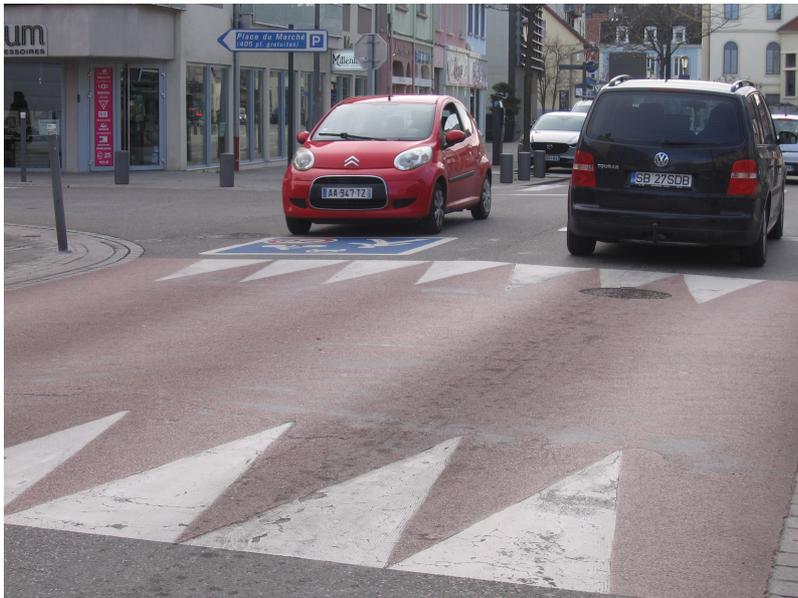
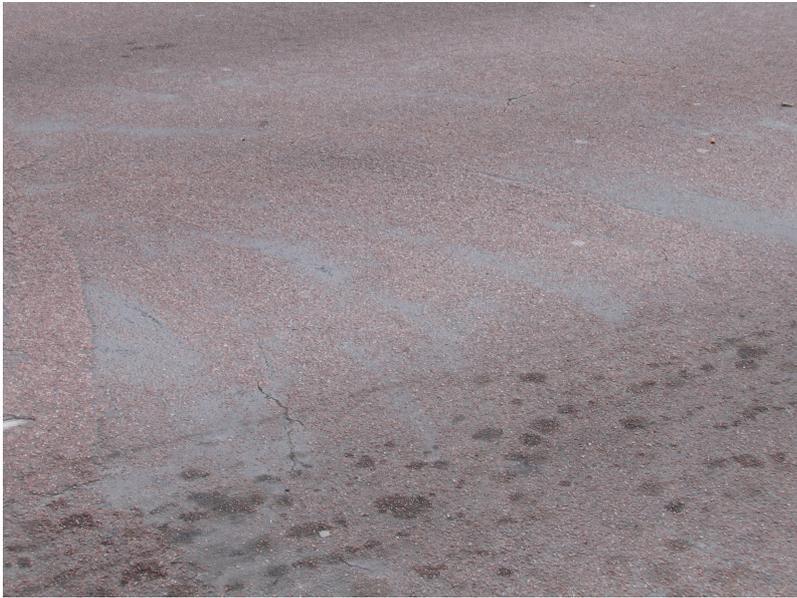
## RD 126 avenue Aristide BRIAND

La commune à réalisée sur cette voie, il y a quelques années, un revêtement en pépite avant la bande de stop du carrefour avec la rue des Prés. D'une longueur de 9,50 m et sur toute la largeur de la route, ce revêtement dit « revêtement pépite » n'a aucune normalisation pour le marquage routier (voir pièce jointe du fabricant). Celui-ci est usé par les coups de freinage et d'accélération dans cette zone. La partie granulat de ce revêtement a disparue laissant apparaître la résine qui fixait ces granulats. On peut voir sur la photo que cette résine représente une surface très lisse donc très glissante par temps de pluie et dangereuse en cas de fort freinage pour un 2RM.

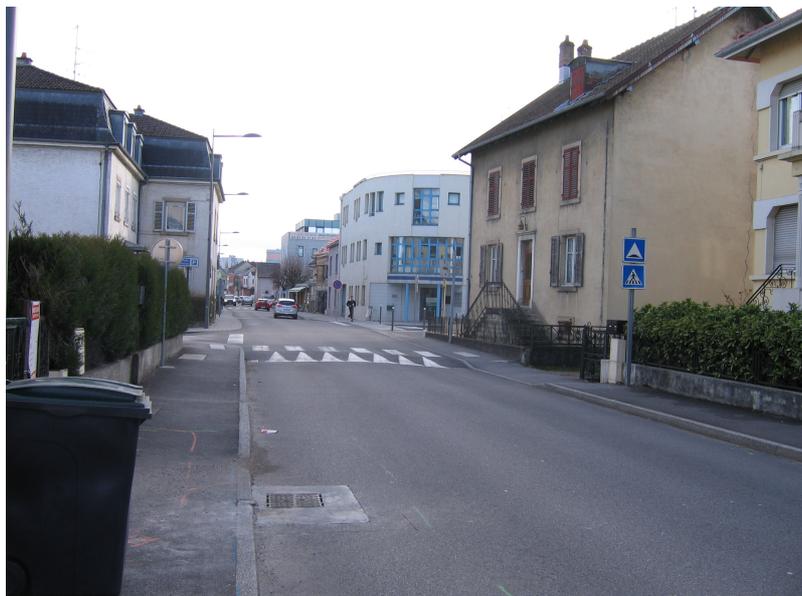
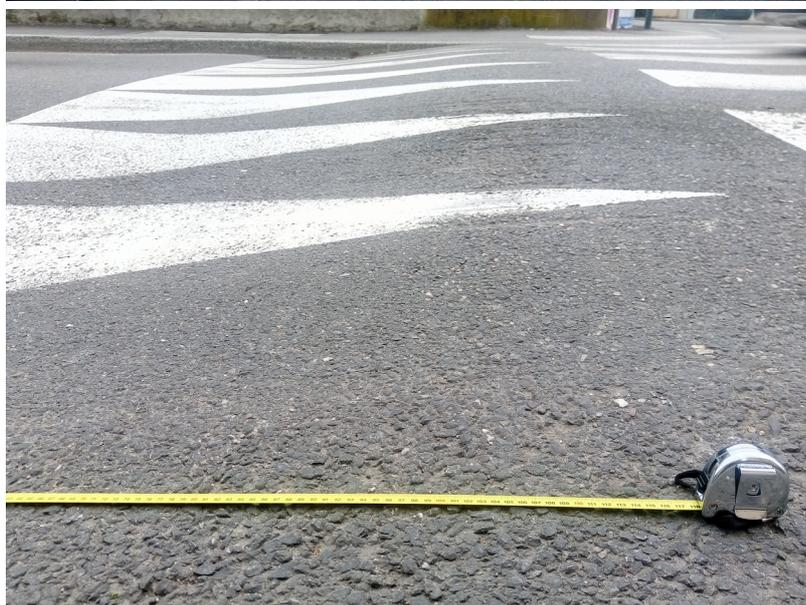
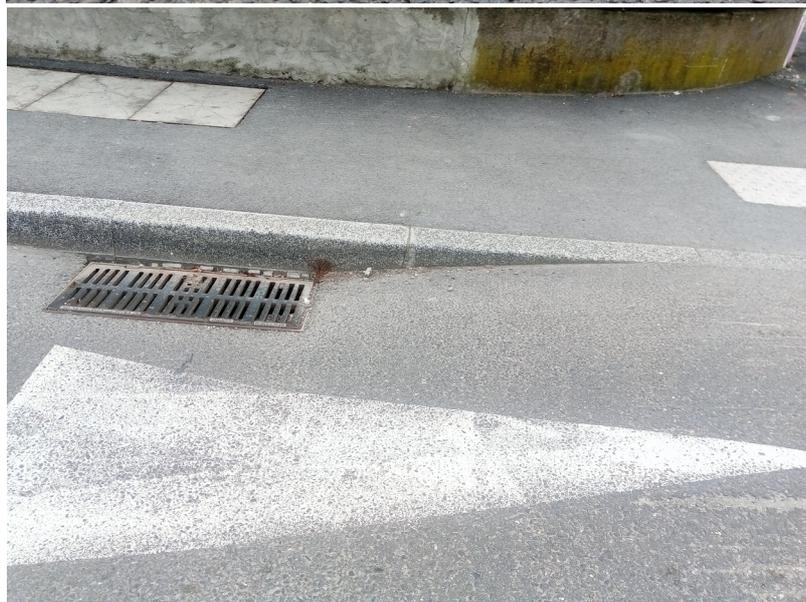
## RD 437A rue de Belfort

Il a été réalisé au carrefour de la rue des Prés et de la rue des Vergers avec la rue de Belfort un « carrefour surélevé » au caractéristiques suivant :

- Longueur des rampes : 0,80 m
- Hauteur du plateau : 13,00 cm .

Ce qui entraîne une pente de 16 % non conforme à la réglementation que ce soit le décret 94-447 du 27 mai 1994 relative aux caractéristiques et aux conditions de réalisation des ralentisseurs du type dos d'âne ou de type trapézoïdal ou de la norme AFNOR NF P 98-300.

Même en prenant en compte la recommandation du CEREMA, avec certaines conditions sur cette voirie (voir jurisprudence n° 20LY00724 du 21 janvier 2021 de la cour d'appel administrative de Lyon) la conception de cet ouvrage reste dangereux pour un 2RM.

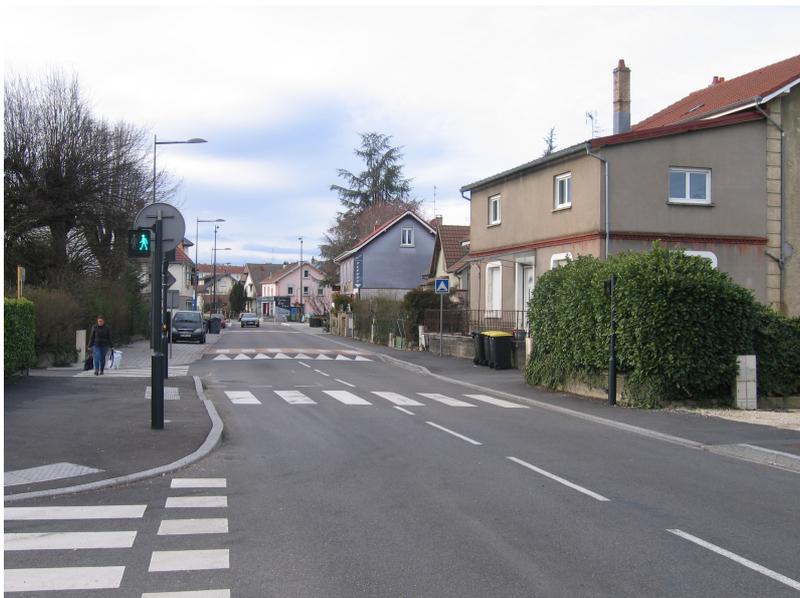
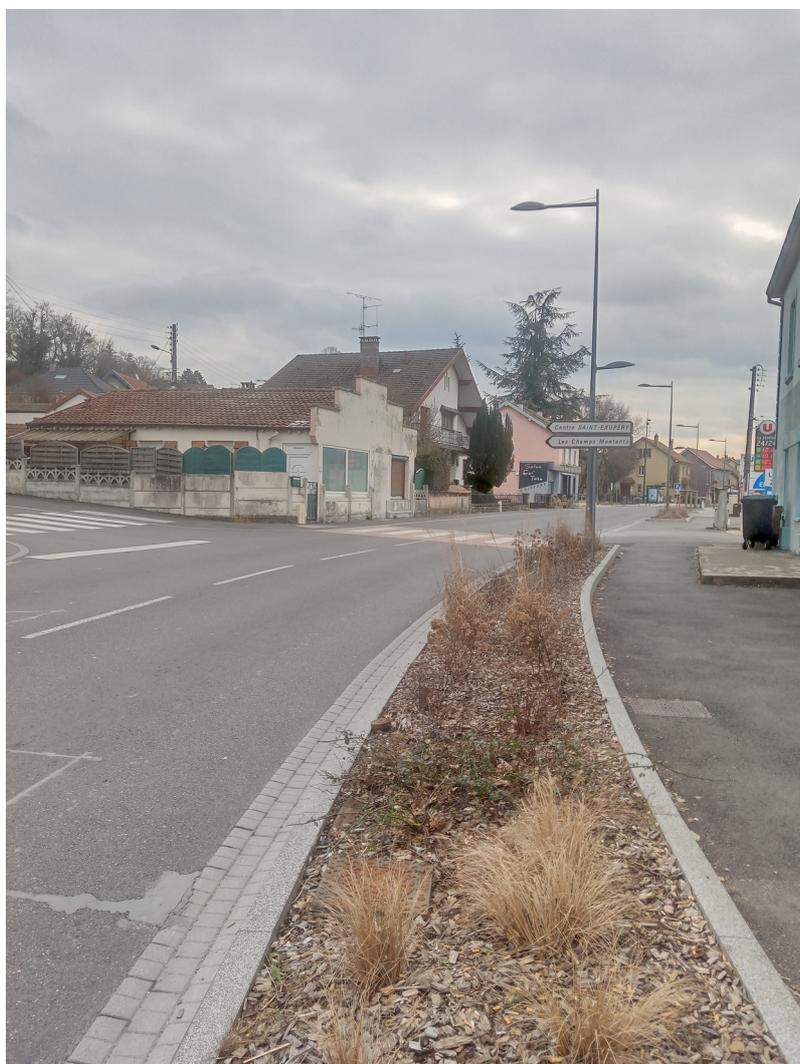
## Rd 34 route de SELONCOURT

Il a été réalisé très récemment un plateau surélevé dont la vitesse est limitée à 30 km/h sur une longueur de 290,50 m.

On peut s'interroger sur la pertinence d'une telle distance limitée à faible vitesse .

Les passages piétons ne sont pas aux normes car réalisé en pépite y compris celui posé dans un virage, qui une fois usé, comme précisé dans les constatations de l'avenue Aristide BRIAND, le rendra très glissant pour un 2RM.

Sachant que les passages piétons ne sont pas obligatoires (les zones trente donnent la priorité aux piétons), il aurait été plus judicieux de les réaliser si besoin est, conformément à l'article 118 de l'instruction interministérielle sur la signalisation routière, approuvé par l'arrêté du 16 février 1988 et d'y implanter de la signalisation verticale pour les passages piétons (panneau C20A).

Nous rappelons que tous marquages de chaussée doivent être réalisé avec des matériaux homologués à la norme NF P 98-609 prescrite par l'arrêté du 10 mai 2000.

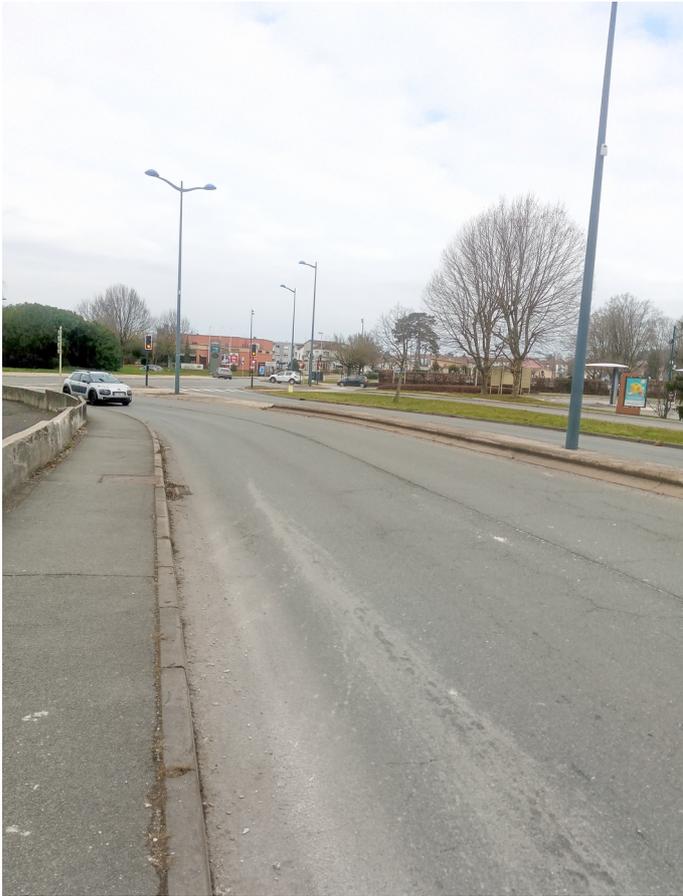
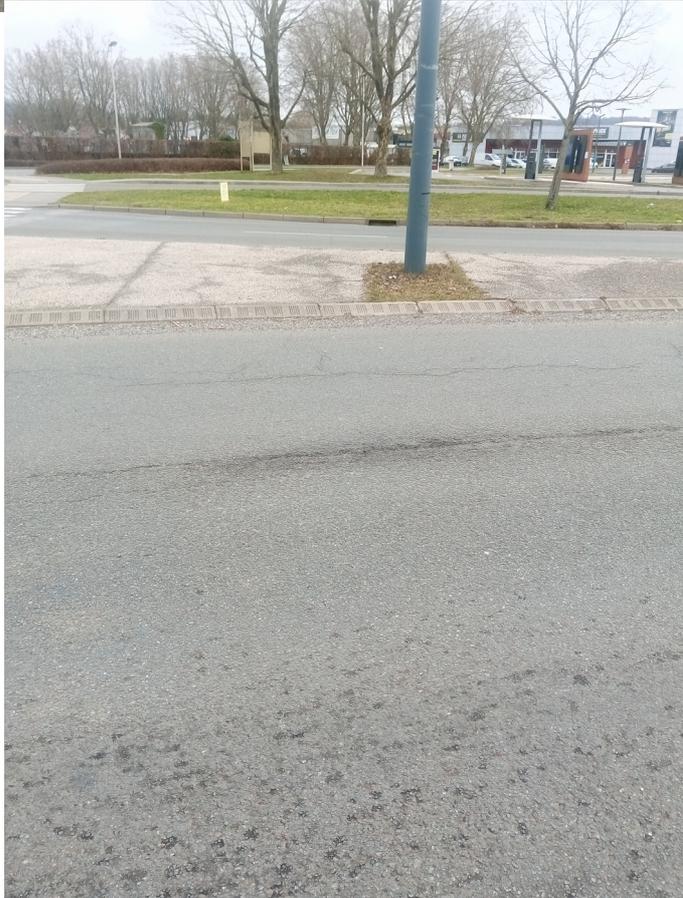
## RD 437 avenue de la Révolution

Il y a, au début de la deux fois deux voies, dans le sens EXINCOURT/VALENTIGNEY, en face du magasin Lapeyre, un joint de tapis fortement dégradé formant une importante saignée dans cette courbe.

La roue avant d'un 2RM risque de se bloquer dans cette saignée, projetant son conducteur soit sur les bordures hautes de l'îlot central soit au delà de cet îlot contre les véhicules arrivant en face ou au pire contre le lampadaire proche.

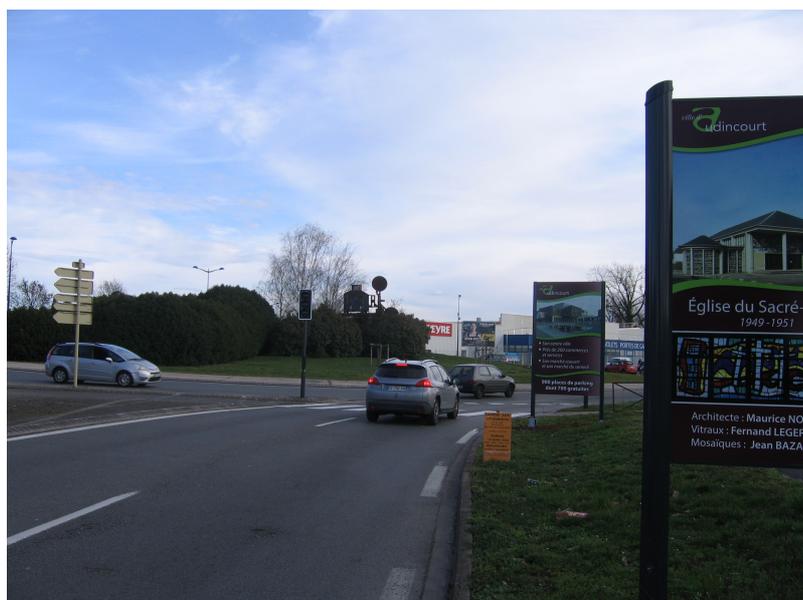
## RD 437 avenue de la Révolution

Pour faciliter la circulation des transports en commun, des feux tricolores ont été aménagés avant un giratoire. Celui situé en face de la boulangerie, particulièrement celui de droite, est masqué par un panneau d'affichage de la commune.

Lorsqu'il y a un utilitaire arrêté sur la file de gauche, ils ne sont plus visibles.
