COMPTE RENDU

Objet: Accident mortel survenu le 1^{er} juin 2023 sur le CD 16, sur le territoire de la commune de HÉRICOURT

Enquête sur place le samedi 3 juin 2023 à 14:30 h avec les motards en blancs du bureau de la FFMC 90 afin d'analyser les faits.

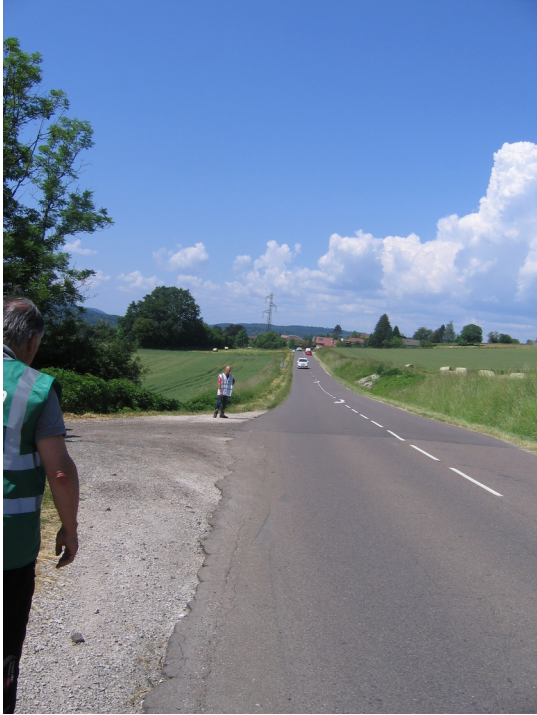
Photo 1

- La chaussée où a eu lieu l'accident est en parfait état et le signalisation horizontale est visible.
- A la sortie de LUZE, la route forme une grande ligne droite d'environ 400 mètres (photo1).

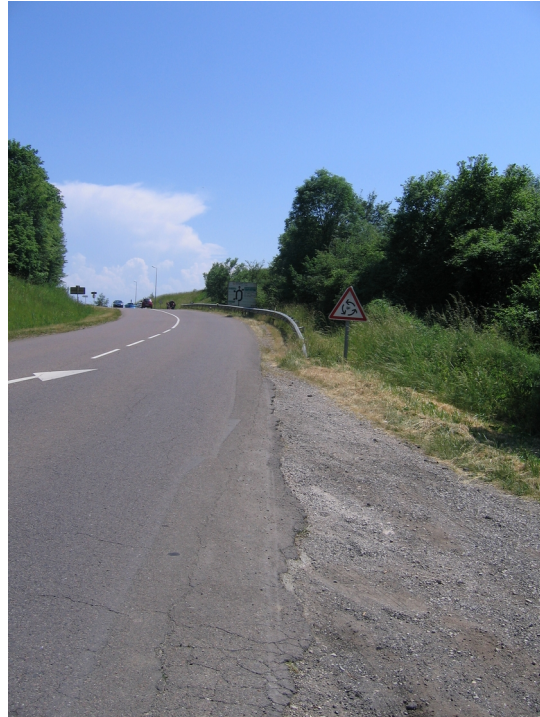
Photo 2

- Au bout de cette ligne droite, un virage à gauche dont la vitesse est limitée à 70 km/h, en légère montée, protégé par une glissière du type GS 2 (un piquet tous les 2 mètres) dont l'utilité ne nous semble pas avérée sinon, celle de protéger le panneau annonçant le giratoire proche, non doublée d'un part-moto ni accompagnée de balises J1 de virage (photo 2).

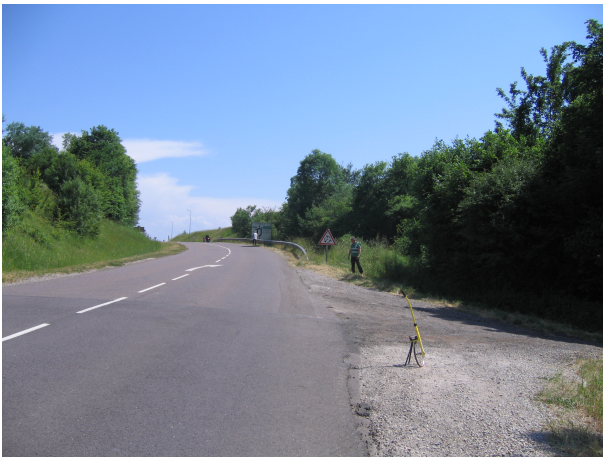
Photo 3

- 23 m avant cette glissière au niveau de l'accès à un chemin, il y a une légère trace de freinage (photo 3) mais nous ne pouvons pas affirmer quelle provienne de la moto accidentée.

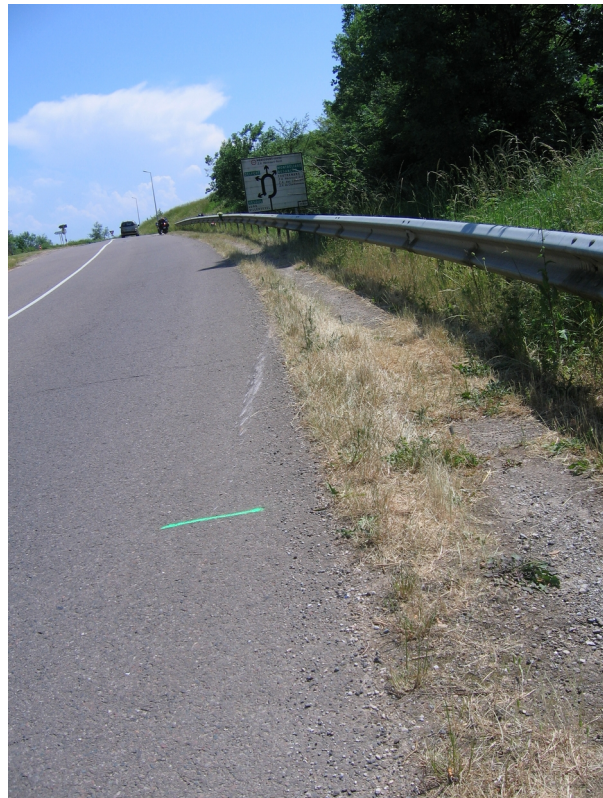
Photo 4

- A 22,50 m du début de la glissière, commence une marque de glissade de la moto sur la chaussée (photo 4).
- Cette marque se prolonge sur 19,00 m avant de se terminer au niveau d'un poteau de glissière plié qui s'est désolidarisé de son écarteur (photo 5).

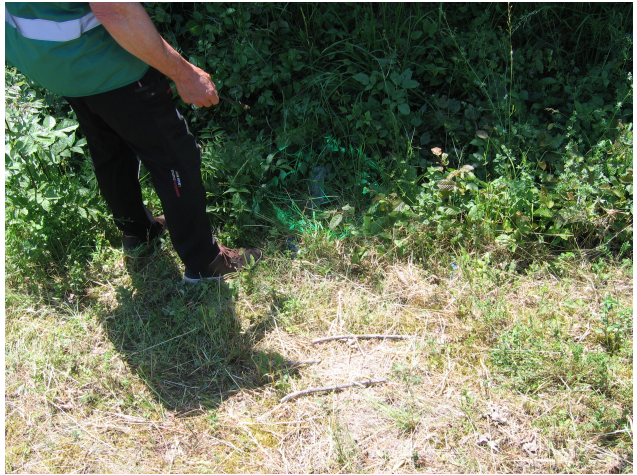
Photo 6

- Il y a des traces de peinture sous la glissière depuis ce poteau sur 4,75 m et des débris de moto dans le fossé à 4,20 m du poteau plié (photo 6).

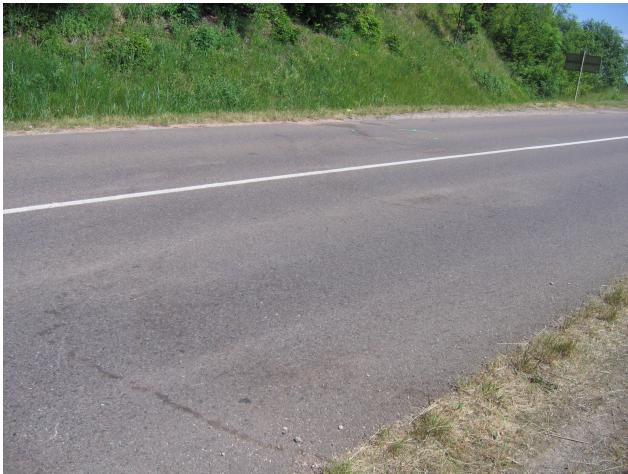
Photo 7

- La moto a ensuite traversé la chaussée pour s'immobiliser sur la voie de gauche à 14,50 m de la fin de la trace de peinture (photo 7).
- 13,65 m après le poteau détérioré, la police a fait une marque de peinture sur l'accotement au pied de la glissière, représentant le signe € et derrière la glissière nous avons constaté une tache de sang recouverte de produit absorbant (photo 8).
- A côté de cette tache de sang, nous avons trouvé une carte de voiture que j'ai déposé au commissariat de MONTBÉLIARD (photo 9).
