COMMUNE DE DASLE

Audit sur les ralentisseurs de la commune

Date : le 2 juillet 2021

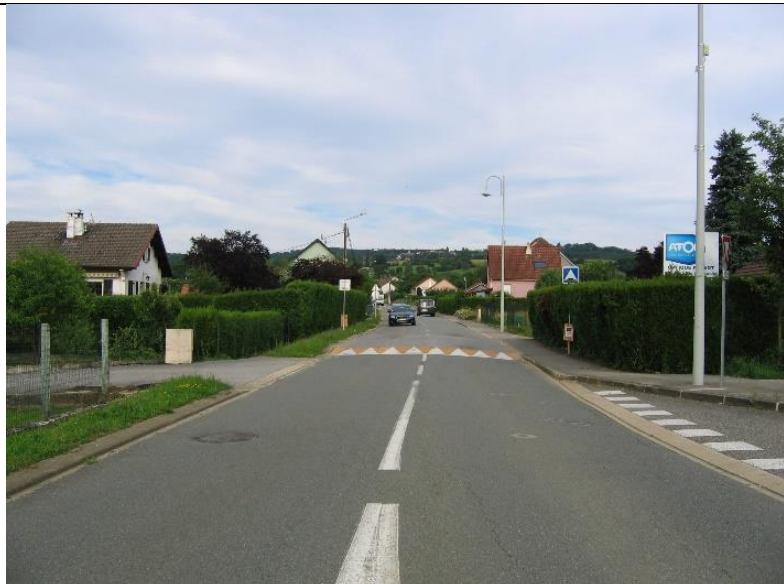
RD 126 en venant d'AUDINCOURT

Etat des lieux :

- Longueur totale : 13.10 m
- Longueur du plateau : 10.20 m
- Longueur des rampes : 1.45 m
- Hauteur du plateau : 13,5 cm
- Distance de l'entrée d'agglomération : 146 m
- Visibilité à 25 m : oui
- Matériaux : Enrobés
- Passage piéton : non
- Ecoulement des eaux de pluie : oui
- Signalisation avancée : oui
- Signalisation de position : oui
- Marquage : non conforme
- Signalisation de fin : non pas de panneau B33 dans les sens entrant et sortant

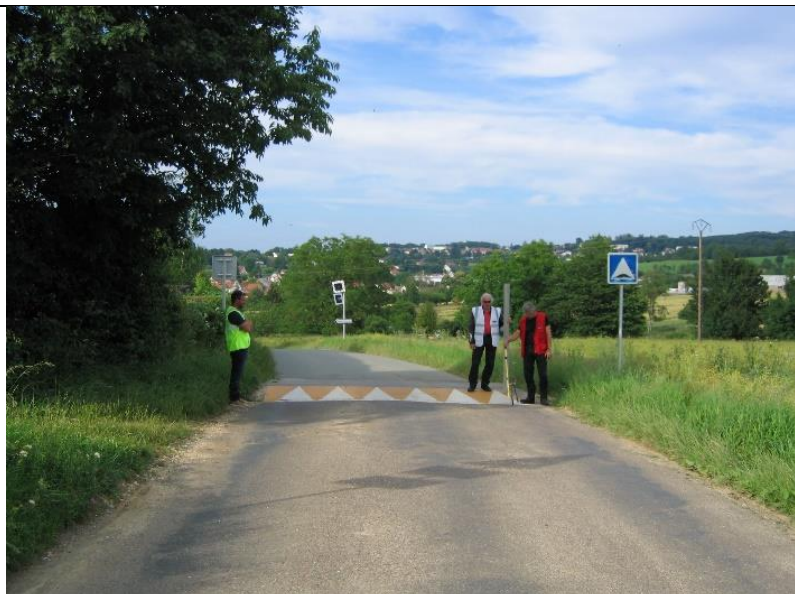
VC rue de SELONCOURT

Etat des lieux :

- Longueur totale : 5.50 m
- Longueur du plateau : 2.40 m
- Longueur des rampes : 1.55 m
- Hauteur du plateau : 13,5 cm
- Distance de l'entrée d'agglomération : 65 m
- Visibilité à 25 m : oui
- Matériaux : Enrobés
- Passage piéton : non
- Ecoulement des eaux de pluie : non
- Signalisation avancée : oui
- Signalisation de position : oui
- Marquage : non conforme
- Signalisation de fin : non pas de panneau B33 dans les sens entrant et sortant

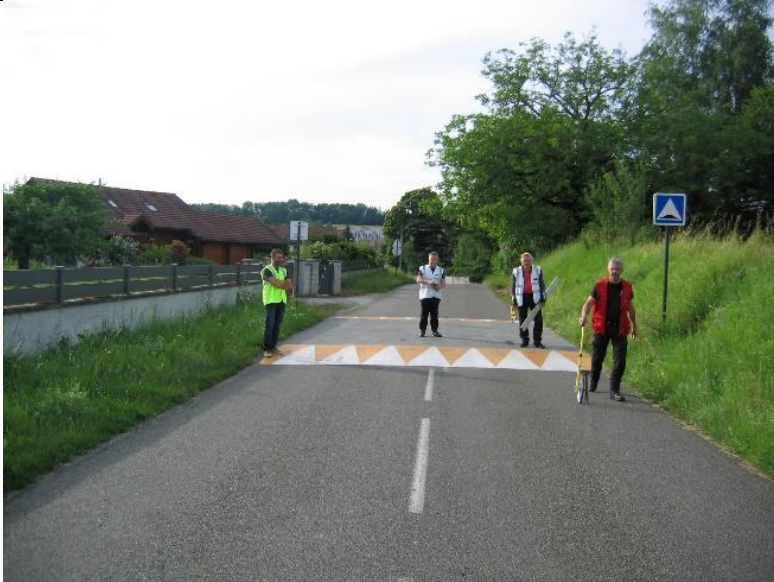
RD 480 en venant de VANDONCOURT

Etat des lieux :

- Longueur totale : 11.10 m
- Longueur du plateau : 8.10 m
- Longueur des rampes : 1.50 m
- Hauteur du plateau : 12.5 cm
- Distance de l'entrée d'agglomération : 73 m
- Visibilité à 25 m : oui
- Matériaux : Enrobés
- Passage piéton : non
- Ecoulement des eaux de pluie : non
- Signalisation avancée : oui
- Signalisation de position : oui
- Marquage : non conforme
- Signalisation de fin : non pas de panneau B33 dans les sens entrant et sortant.

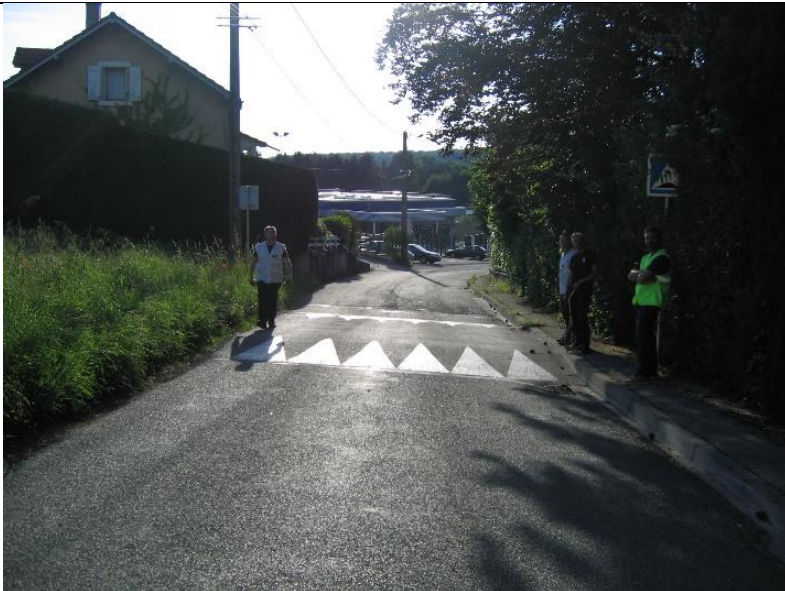
VC rue de MONTBOUTON

Etat des lieux :

- Longueur totale : 8.10 m
- Longueur du plateau : 4.60 m
- Longueur des rampes : 1.75 m
- Hauteur du plateau : 13 cm
- Distance de l'entrée d'agglomération : 176 m
- Visibilité à 25 m : oui
- Matériaux : Enrobés
- Passage piéton : non
- Ecoulement des eaux de pluie : oui
- Signalisation avancée : oui mais masquée
- Signalisation de position : oui mais masquée
- Marquage : oui
- Signalisation de fin : non pas de panneau B33 dans les sens entrant et sortant.
- Profil en long chaussée : 10%

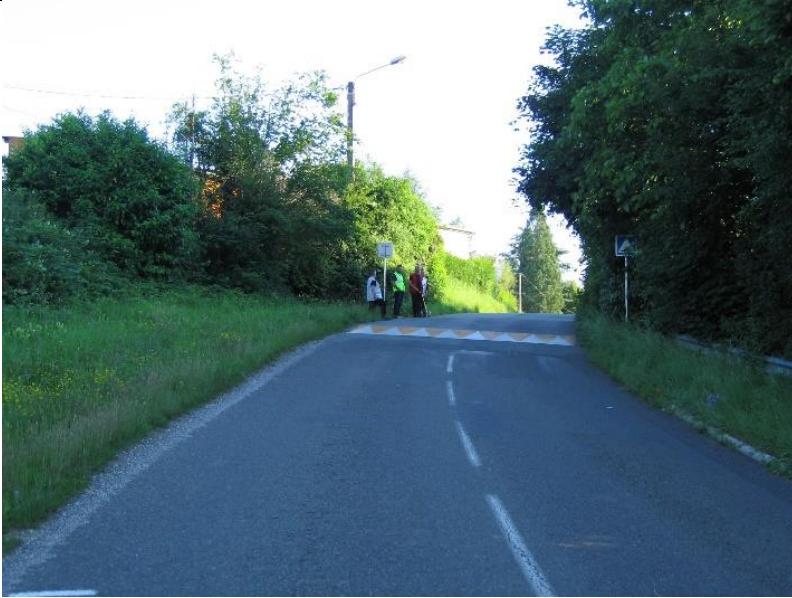
RD 480 en venant de DAMPIERRE LES BOIS

Etat des lieux :

- Longueur totale : 11.25 m
- Longueur du plateau : 8.05 m
- Longueur des rampes : 1.60 m
- Hauteur du plateau : 12 cm
- Distance de l'entrée d'agglomération : 84 m
- Visibilité à 25 m : oui
- Matériaux : Enrobés
- Passage piéton : non
- Ecoulement des eaux de pluie : non
- Signalisation avancée : oui
- Signalisation de position : oui mais masquée
- Marquage : non conforme
- Signalisation de fin : non pas de panneau B33 dans les sens entrant et sortant.
- Profil en long chaussée : 7.5%
- Rayon du virage : 50 m

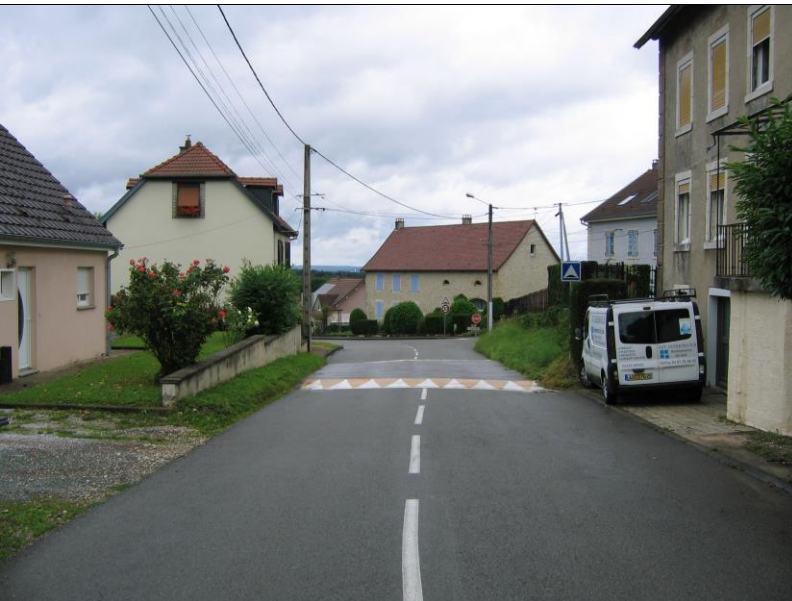
RD 126 en venant de BEAUCOURT zone 30 en face du N° 11

Etat des lieux :

- Longueur totale : 12.80 m
- Longueur du plateau : 9.50 m
- Longueur des rampes : 1.65 m
- Hauteur du plateau : 13 cm
- Distance de l'entrée d'agglomération : 115.50 m
- Visibilité à 25 m : oui
- Matériaux : Enrobés
- Passage piéton : non
- Ecoulement des eaux de pluie : oui
- Signalisation avancée : oui
- Signalisation de position : oui
- Marquage : non conforme
- Signalisation de fin : oui.
- Profil en long chaussée : 6%

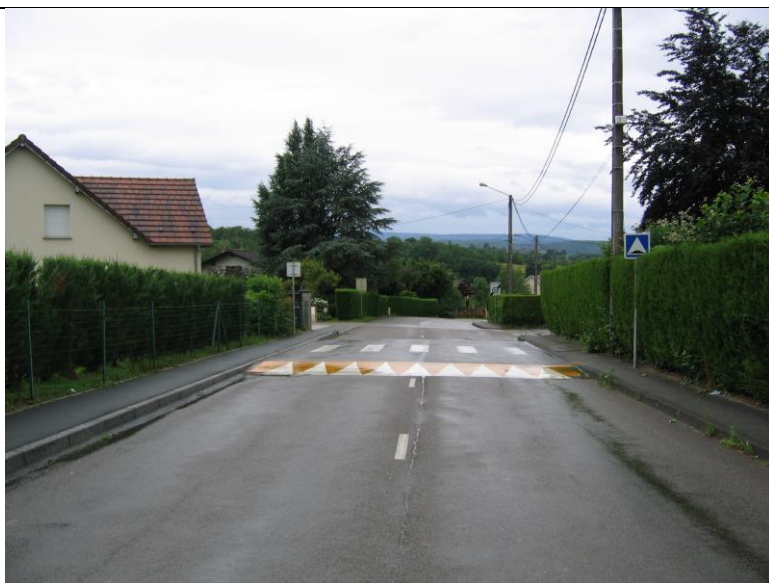
RD 126 en venant de BEAUCOURT zone 30 en face du N° 37 bis

Etat des lieux :

- Longueur totale : 13 m
- Longueur du plateau : 10 m
- Longueur des rampes : 1.50 m
- Hauteur du plateau : 12 cm
- Visibilité à 25 m : oui
- Matériaux : Enrobés
- Passage piéton : oui
- Ecoulement des eaux de pluie : oui
- Signalisation avancée : oui
- Signalisation de position : absence du panneau C 20a
- Marquage : non conforme
- Signalisation de fin : oui.
- Profil en long chaussée : 5.5%
